Rainer Barthel

Instandsetzung des Chorscheitelfensters von St. Georg in Nördlingen

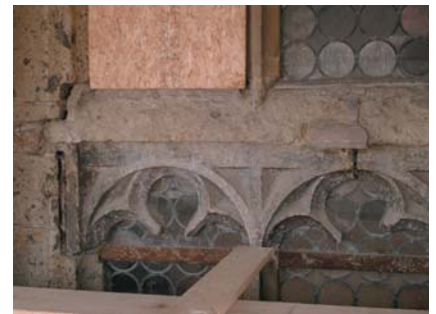
Der horizontale Riegel war im oberen Teil durch das hier anfallende Wasser ebenfalls stark verwittert (Abb.4). An den Anschlüssen an die Fenstergewände klappte jeweils ein Spalt von ca. 18 mm Breite. Der klammerförmige Anschluss an die Fenstergewände war beidseitig abgebrochen. Zwei Fugen innerhalb des Riegels klapften jeweils um ca. 2 mm. Die Addition der einzelnen Klaffungen ergab exakt den Betrag der Spannweitenvergrößerung wie sie auf dieser Höhe aus der Aufweitung des Chors resultierte.

Abb. 4: Abgewitterter horizontaler Riegel mit Anschluss an Fenstergewand mit sichtbaren Klaffungen

Der untere Teil des Riegels mit dem Maßwerk konnte erhalten bleiben. Der stark verwitterte obere Teil des horizontalen Riegels musste abgearbeitet und durch verwitterungsbeständigeren Schönbrunner Sandstein ersetzt werden (Abb.14, 15). Durch diesen neuen Teil wurde der Zuganker geführt. Oberer und unterer Teil sind durch eine in den Stein eingearbeitete, durchgängige Nut schubfest miteinander verbunden, die Fuge wurde vermörtelt. Die senkrechten Fugen wurden verbleit. Der Riegel ist ein Haupttragelement. Die

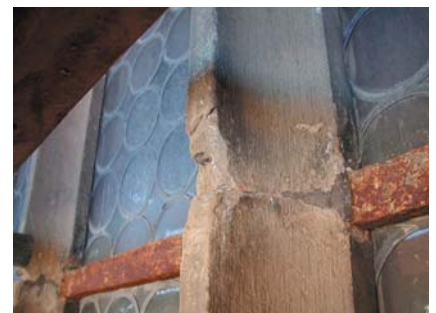
An fast allen Hauptstäben und bei mehreren Nebenstäben waren Abplatzungen an den Stößen festzustellen (Abb.5). Sie waren bis 4 cm tief und sind auf hohe Kantenpressungen zurückzuführen. Ein vertikales Aufspalten des Steins, wie es aufgrund der Lagerungsschichten innerhalb des Sandsteins an anderen Maßwerken beobachtet worden war, konnte an keinem der Stäbe festgestellt werden.

Abb. 5: Kantenabplatzung am Stab aus Sandstein

Steine, deren Kanten infolge Kantenpressung stark abgeplatzt waren, mussten durch ein Formstück, das den gesamten Querschnitt ersetzt, repariert werden (Abb.16, 17). Die Kontaktfläche zwischen Formstück und Originalstein wurde mit Epoxydharz geklebt. Die Fuge zum darüber beziehungsweise darunter befindlichen Stein und zum dazwischen liegenden Stabeisen wurde wie ursprünglich wieder verbleit. Eine Reparatur mit Hilfe einer Vierung nur im Bereich der Abplatzung hätte die ursprüngliche Tragfähigkeit an dieser Stelle nicht wieder hergestellt. Gerade in dem Bereich, in dem Querspannungen im Stein die Abplatzungen verursachten, wäre eine Fuge geblieben. Zudem ist der Stein durch die Ausnehmung für die Stabeisen in diesem Bereich bereits geschwächt. Anfänglich musste davon ausgegangen werden, dass ein großer Teil der Steine innerhalb der Hauptstäbe auf diese Weise instand gesetzt werden musste, da sehr viele Steine durch Abplatzungen beschädigt waren. Aufgrund der Ergebnisse der

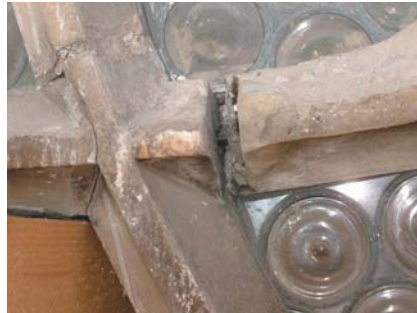
- in Richtung der Achse eines Werkstückes auseinander gezogene Verbindungen (Abb.6)

Abb. 6: Schäden im Maßwerk: gerissener Knoten, aufgegangene Fuge mit originaler Verbleiung und Dollen

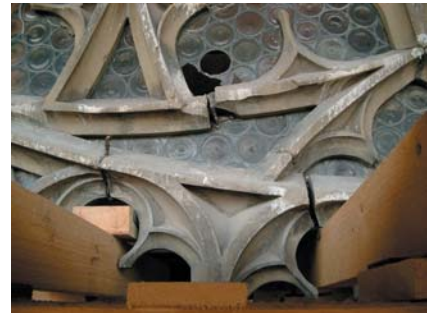
- senkrecht zur Achse gegeneinander verschobene Werkstücke (Abb.7)
- einseitig klaffende Fugen infolge einer Rotation
- Brüche senkrecht zur Achse mit Klaffung infolge einer Zugkraft (Abb.7)
- Brüche senkrecht zur Achse mit gegenseitiger Verschiebung
- Brüche quer durch Knoten (Abb.6)
- Kantenabplatzungen (Abb.7)
- Aufspaltungen von Werkstücken über längere Abschnitte.

Abb. 7: Schäden im Maßwerk, oben: gegenseitige Verschiebungen und Abplatzungen, unten rechts: Bruch und Klaffung infolge Zugkraft

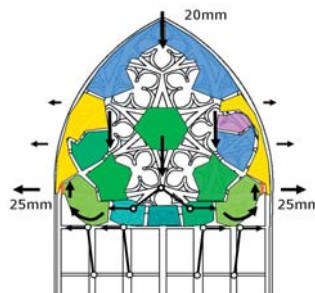
Eine genauere Deformationsanalyse ergab, dass die vielfältigen Schäden nicht zufällig verteilt waren, sondern streng regelmäßig waren und einem Bewegungsmechanismus folgten (Abb.8). Die horizontale Spannweite auf Höhe des Fensterbogenansatzes hatte sich um ca. 5 cm vergrößert. Gleichzeitig hatte sich die Bogenspitze um 20 mm gesenkt. Diese veränderte Randgeometrie wurde dem steinernen Maßwerk aufgezwungen. Sämtliche Schäden waren darauf zurückzuführen.

Abb. 8: Verformungsmechanismus des Maßwerks infolge Vergrößerung der Spannweite um 50mm und Absenkung des Bogenscheitels um 20mm

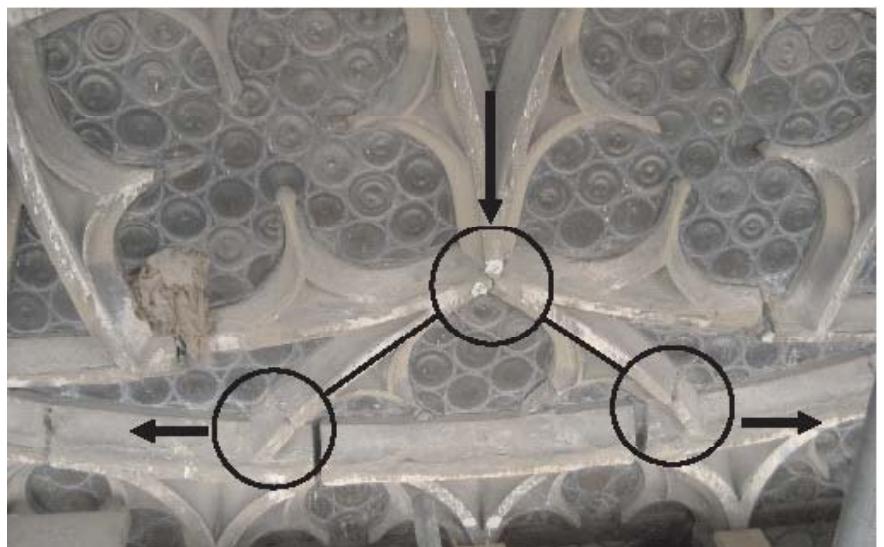
Abb.9 Die aufgezwungene Vertikalbewegung des Maßwerkes wurde in eine horizontale Verschiebung umgesetzt. Dadurch wurde der „hängende Bogen“ auseinander gezogen und zwei weit klaffende Brüche entstanden.

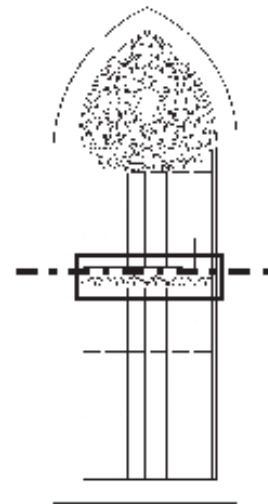
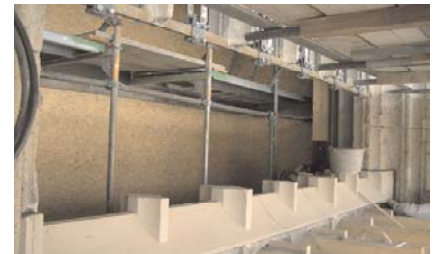
Abb.14: Horizontaler Riegel. Der obere Teil des Riegels musste durch verwitterungsbeständigeren Sandstein ersetzt werden

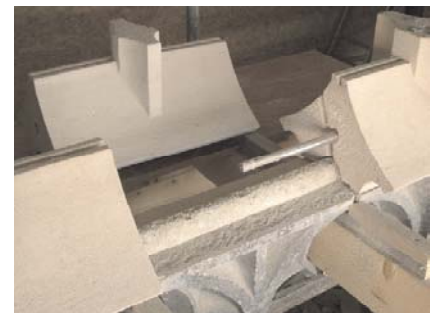
Abb.15: Horizontaler Riegel. Im neuen oberen Teil wird der Zuganker geführt

Auflagersituation in den Fenstergewänden ist von besonderer Bedeutung. Der obere neue Teil des Riegels wurde deshalb mit seinem Querschnitt bis in eine Nische geführt, die in das Mauerwerk eingearbeitet wurde. Die Fuge zum Mauerwerk wurde mit Trasskalk verpresst. Damit wurde ein relativ starres Auflager geschaffen, in das sich der Riegel horizontal verspannen kann. Der historische Befund des nachträglich angebrachten Riegels ging an dieser Stelle damit allerdings verloren. Man stand an dieser Stelle vor der Entscheidung, entweder ein nicht korrekt konstruiertes und weitgehend zerstörtes Originalteil zu ersetzen und damit zu verlieren, oder ein verstärkendes, dann sichtbares Konstruktionselement einzuführen. Letzteres wäre durch die dann erheblich gestörte formale Qualität des Fensters nicht akzeptabel gewesen.

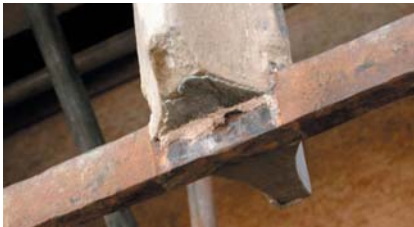
Abb. 16: Durch Kantenabplatzung beschädigter Stab mit Verbleiung

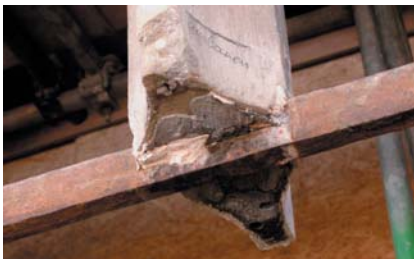
Abb. 18: Mangelhafte originale Verbleiung

Beim Ausbau der betreffenden Steine wurde festgestellt, dass die ursprüngliche Bleifuge mangelhaft ist. Das Blei hatte sich beim Gießen zwar im Bereich des Stabeisens aber nur über einen kleinen Teil der Fugenfläche verteilt (Abb.18). Insbesondere in die äußeren Bereiche der Fuge gelangte kein oder wenig Blei. Die Holzkeile zur Justierung der Steine waren noch vorhanden. Die Fuge war nachträglich von außen mit Mörtel verschmiert worden. Die neu herzustellenden Bleifugen an den ausgebauten Steinen wurden deshalb im Hinblick auf eine gleichmäßige Verfüllung mit besonderer Sorgfalt ausgeführt.

Man musste davon ausgehen, dass an den nicht ausgebauten Steinen die Bleifugen ebenfalls mangelhaft sind. Die Beobachtung, dass einige Steine ohne jedes Fugenmaterial an den Außenkanten direkt aufeinander standen, deutete darauf hin. Man entschloss sich deshalb, an diesen Stellen, die Fugen mit einer Handsäge von außen vorsichtig einzusägen bis das Blei erreicht wurde. Anschließend wurde die freie Fuge von außen mit Blei gefüllt (Abb. 19). Die originale Bleifuge wurde somit im äußeren Bereich ergänzt. Dazu musste ein Nest aus Ton mit mehreren Eingussöffnungen rings um den Querschnitt modelliert werden.

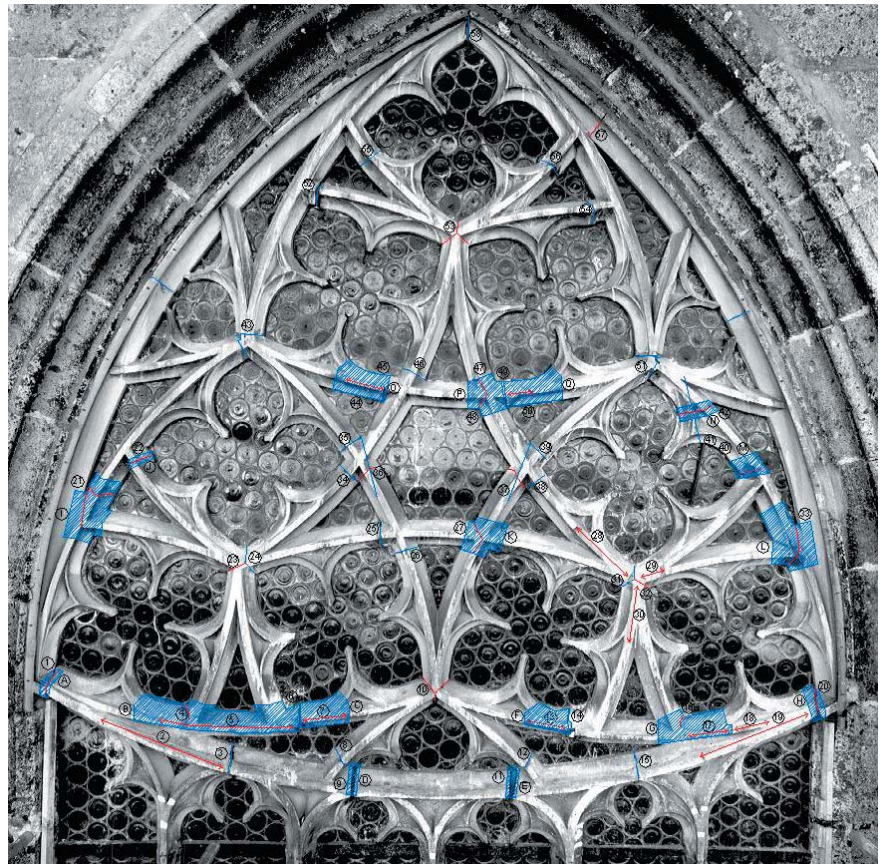
Abb. 20: Übersichtsplan der Maßnahmen im Maßwerk. Die blau schraffierten Bereiche sind zerstört und müssen durch Passstücke ersetzt werden.

Alle Instandsetzungsmaßnahmen wurden in Plänen vor der Ausführung dargestellt und beschrieben (Abb.20). Änderungen der Planung waren nur an einzelnen Stellen erforderlich, als sich neue Erkenntnisse beim Ausbau der beschädigten Teile ergaben. Die ausführlichen Voruntersuchungen und die detaillierte Abstimmung mit dem ausführenden Steinmetz haben sich gelohnt. Änderungen wurden in die Pläne übernommen, so dass eine lückenlose Dokumentation der Instandsetzungsmaßnahmen vorliegt.
