Berthold Burkhardt

Instandsetzung von Bauten der Moderne

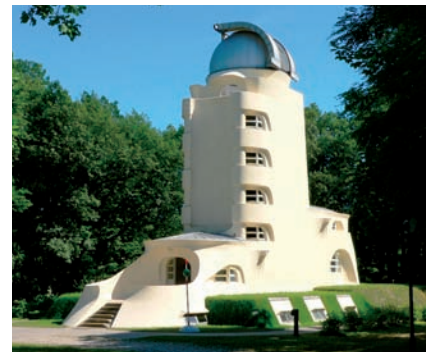
Abb. 1: Der Einsteinturm in Potsdam von Erich Mendelsohn, 1921/22

Wiederholen sich auch Maßnahmen und Vorgänge bei der Instandsetzung und Erhaltung von Bauten der Moderne, ist jedes Objekt ein Individuum das als Einzelfall betrachtet und behandelt werden muss. Bei der Sanierung des Einsteinturms von Erich Mendelsohn in Potsdam, 1921 erbaut, stand die stark geschädigte Putzfassade im Vordergrund. Nicht eine von Mendelsohn vermutlich geplante monolithische Stahlbetonkonstruktion wurde ausgeführt, sondern eine Mischbauweise aus Beton und Mauerwerk unterschiedlicher Stärken - Grund für die erheblichen thermischen Spannungen und Rissbildungen in der Folge. Die erhaltende Instandsetzung ist gelungen, grundsätzlich behoben werden konnte die Schadensursache nicht (Bild 1).

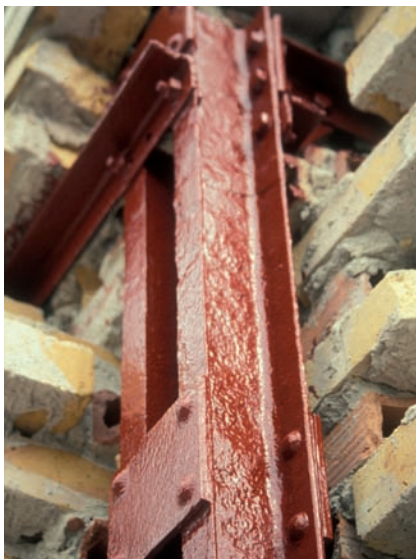
Abb. 11: Korrodierte Eisenkonstruktion im Verwaltungstrakt

Größere Korrosionsschäden waren an der Stahlskelettkonstruktion festzustellen (Bilder 11, 12). Ursache war eindeutig Oberflächenwasser durch das Mauerwerk und die Dacheindeckung eindringend, wohl eine Folge ungenügender Wartung und Pflege über Jahrzehnte hinweg. Behutsames partielles Öffnen und Verschließen des Mauerwerks nach Auftragen eines neuen Korrosionsanstriches behoben die markantesten Schäden. Dass an den nicht geöffneten Stellen die Korrosion langsam fortschreiten kann ist der Erhaltung der Originalsubstanz geschuldet, von den Planenden, den Ausführenden und dem Bauherrn auch so einvernehmlich akzeptiert. Einfachste und durchaus effiziente Maßnahme war die Verbesserung der Wärmeisolierung der Dächer mittels hochdämmendem Foamglas, allerdings bei Beibehaltung der originalen Randdetails an den Traufblechen. Lösungen die sich im Bereich des Sichtmauerwerks und der Fenster nicht anboten.

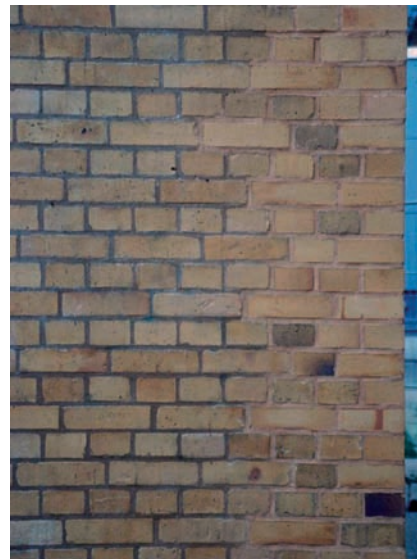
Abb. 12: Reparatur des geöffneten Mauerwerks mit nachgebrannten Klinkern

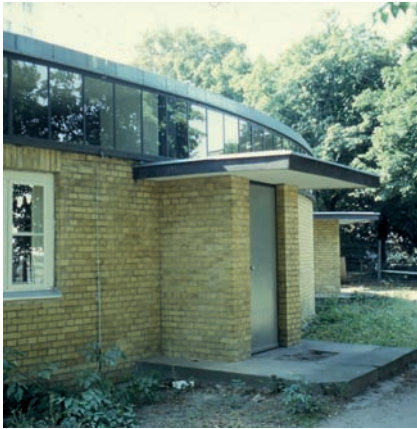
Abb. 13: Außenansicht des Rundbaus mit Oberlichtfenstern in den Warteräumen

Die Oberlichtfenster in den ehemaligen Warteräumen im Rundbau erhielten passend in die vorhandenen Winkelprofile aus Eisen besonders dünne Isolierglasscheiben (12mm Gesamtstärke), allerdings mit einem U-Wert von nur $3,0 \text{ W}/(\text{m}^2\text{K})$ (Bild 13). Dieser Wert liegt deutlich unter den heutigen technischen Möglichkeiten von Isoliergläsern. Gefolgt wurde dem bauklimatischen Grundsatz, bei Instandsetzungen das bauphysikalische Grundkonzept nicht zu ändern. Würde das Fenster zum wärmetechnisch besten Element, bestünde die Gefahr der größeren hygrischen Belastung des Mauerwerks mit dem bereits gefährdeten inneren Stahl skelett.

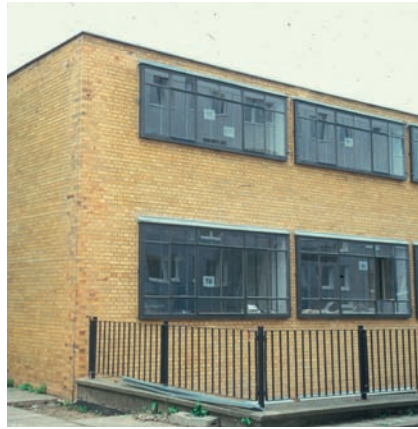
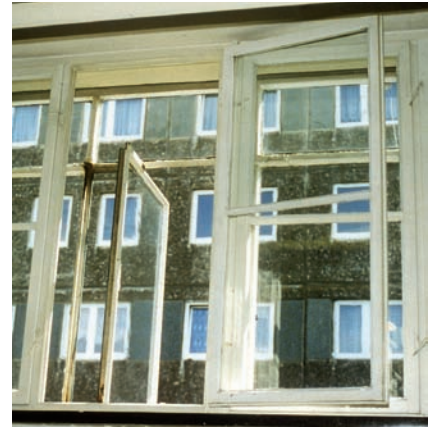
Abb. 14,15: einfach verglaste Fensterbänder im Verwaltungstrakt

Die großen durchlaufenden Fensterbänder im Verwaltungstrakt waren nicht nur unter dem Aspekt der Energiefrage, sondern auch bezüglich der Behaglichkeit (Strahlungskälte) in den dahinter liegenden Büros zu beurteilen (Bilder 14, 15). Bereits in den 30er Jahren wurde technisch durchaus vernünftig, aber gestalterisch fragwürdig, eine zweite Fensterebene mit weiß gestrichenen Holzrahmen eingefügt. Der Austausch dieser inneren Fenster gegen Stahl/Glas Fenster, bewirkte eine thermische Verbesserung in Form einer Art Kastenfenster, die originalen Winkelprofile und somit die Außenansicht konnten erhalten bzw. wie-

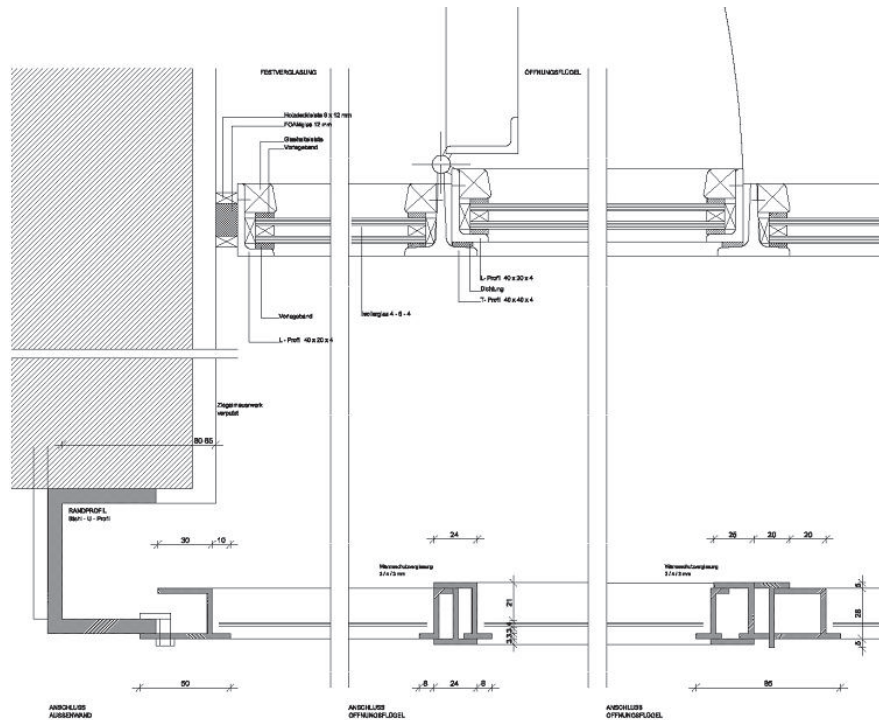
Abb. 16: zweite Fensterebene in Stahlrahmen hinter den originalen Fenstern

derhergestellt werden (Bild 16).

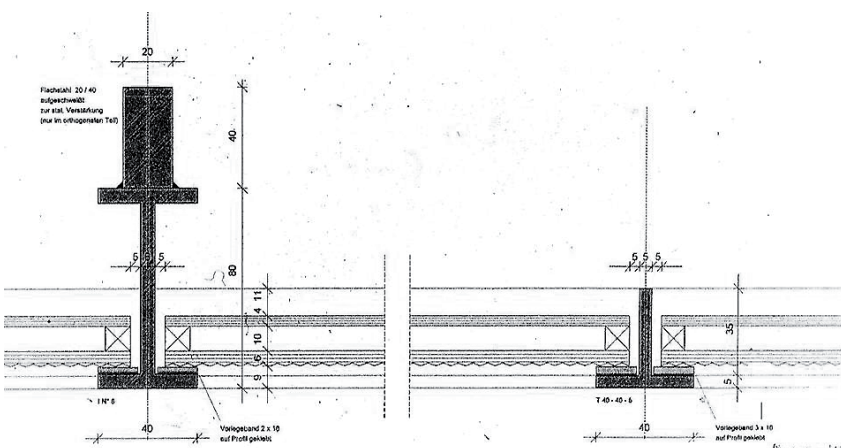
Abb. 19: Detail der nachgerüsteten Lichtdecke im Rundbau. Prismen- und Sicherheitsglas sind zu Isolierglasscheiben verbunden.

Bei der Instandsetzung stand wiederum die Verbesserung auch der Shedverglasung aus Drahtglas-Einfachglas zur Diskussion, sowie die heute unzulässige Überkopfverglasung der Prismengläser aus Gussglas. Die Lösung fand sich in der partiellen Veränderung des Heizungs- und Klimatisierungskonzepts im Rundbau. War zunächst der Innenraum bis zum Dach, d.h. bis zu den Sheds beheizt, wurde jetzt der thermische Abschluss des Innenraums in die Ebene der Lichtdecke gelegt (Bild 18). Der Dachraum wird vom Warmdach in ein sog. Kaldach umgewandelt. Das gelang, indem das Prismenglas mit einem Verbundsicherheitsglas zu einer Isolierscheibe umgerüstet wurde (Bild 19). Dadurch wird eine ausreichende Wärmeisolierung erreicht, aber auch die gesetzliche geforderte Sicherheit der Überkopfverglasung erfüllt. Eine statische Verstärkung der Stahlrahmen auf der raumabgewandten Oberseite wurde infolge der Erhöhung der Eigenlasten nötig. Das konstruktive Detail der Fensterprofile im Shedbereich konnte erhalten werden, ebenso die noch zu über 70% erhaltenen originalen Drahtglasscheiben. Drahtglas ist heute lieferbar, allerdings nur mit sehr geradlinig eingelegtem Drahtgitter, Prismengläser werden nicht mehr hergestellt. Nur durch eine europaweite Recherche konnte in Spanien noch eine Charge gefunden werden, um die über 1500 trapezförmigen Scheiben einzubauen.
