Günter Döhring

**Der Weg zum optimalen Instandsetzungskonzept
am Beispiel Burg Dollnstein**

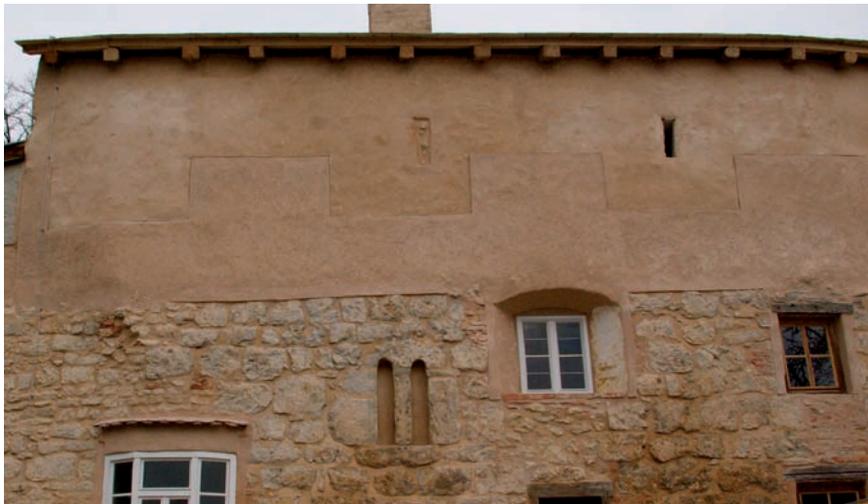
Abb. 4: Instandgesetzte westliche Wehrmauer, der romanische Mauerteil (13. Jh.) wurde nicht verputzt, die im 14. Jh. aufgesetzten Zinnen erhielten einen erhabeneren Putz.

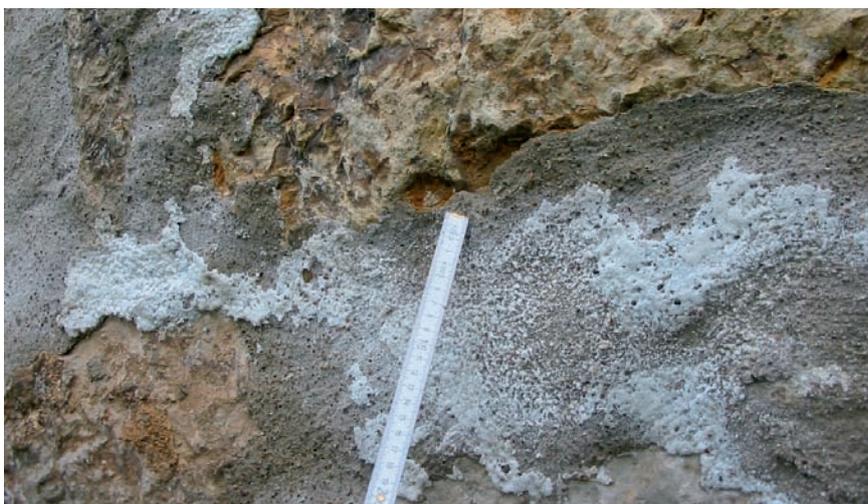
Abb. 5: Fugendetail von der Wehrmauer: Harter Zementmörtel und Ausblühungen an der Oberfläche.

Bei der vorsichtigen Entfernung der ungeeigneten Zementverfugung aus den 80er Jahren konnte ein Zinnenkranz freigelegt werden, der einer weiteren Bauphase während des 14. Jahrhunderts zuzuordnen ist. 1445 wurden Wirtschaftsgebäude und Burgstallungen an die Mauer angebaut, die Hauptburg wurde möglicherweise erst jetzt auf die weithin sichtbare Oberburg, von der noch wenige Mauerreste erhalten sind, verlegt.

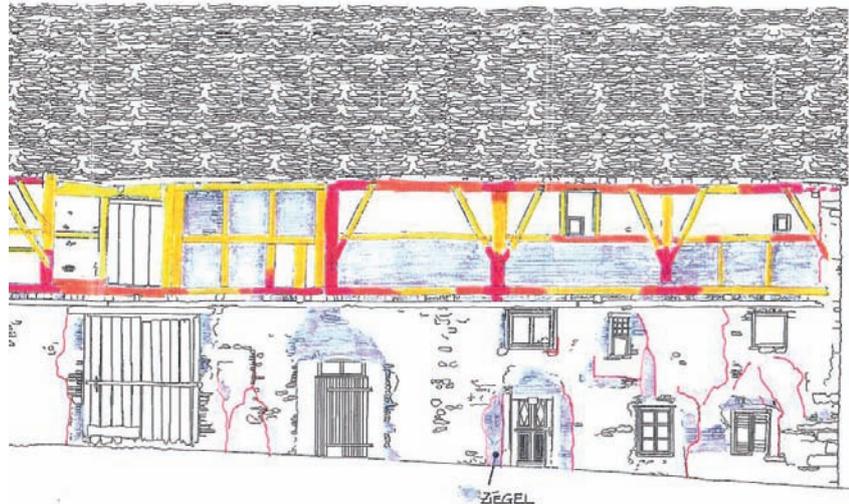
Die 1445 errichtete Fachwerkwand zum Burghof konnte im Rahmen des Gutachtens wegen akuter Einsturzgefahr teilweise nur visuell untersucht werden. Außenseitig erschien der Zustand noch relativ gut. Stichprobenartig wurden in zugänglichen Bereichen Holzteile mit der zerstörungssarmen Bohrwiderstandsmessung untersucht. Die Kartierung ergab ein erhebliches Schadenspotential.

Im Zuge der Instandsetzungsarbeiten bestätigte sich in dramatischer Weise das Schadensausmaß. Bei vielen Holzteilen war im Holzinnein nahezu der gesamte Querschnitt durch eindringendes Regenwasser zersetzt.

Abb. 6: Auszug aus Kartierung der nordwestlichen Fachwerkwand.

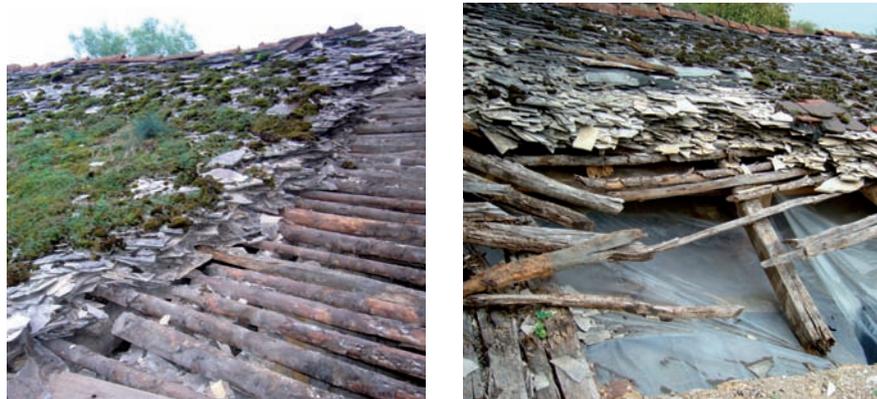
Die Burgstallung der Burg Dollnstein besitzt ein Steindach aus Jurakalkplatten. Die Eindeckung war im Laufe der Jahrzehnte immer wieder aufgrund von Undichtigkeiten nachgesteckt worden, so dass sich eine Materialstärke von bis zu 40 cm ergab. Aufgrund der extremen Lasten und wegen des vernachlässigten Bauunterhalts waren Teile der Dachdeckung eingebrochen. In Verbindung mit den starken Substanzschäden drohte das Dach früher oder später einzustürzen. Verhindert wurde dies vor allem durch zahlreiche, eher unfachmännisch eingebaute Abstützungen.

Abb. 7 und 8: Links: Durch Nachstecken des undichten Legschieferdaches nahm das Eigengewicht von 250 kg/m^2 auf 500 kg/m^2 zu. Rechts: Eingebrochenes Legschieferdach.

Das Dach war akut gefährdet. Nur die rasche Abnahme des schweren Legschieferdaches konnte den Einsturz noch rechtzeitig verhindern. Die Decke über dem Erdgeschoss hatte extreme Durchbiegungen, einzelne Balken waren durchgebrochen.

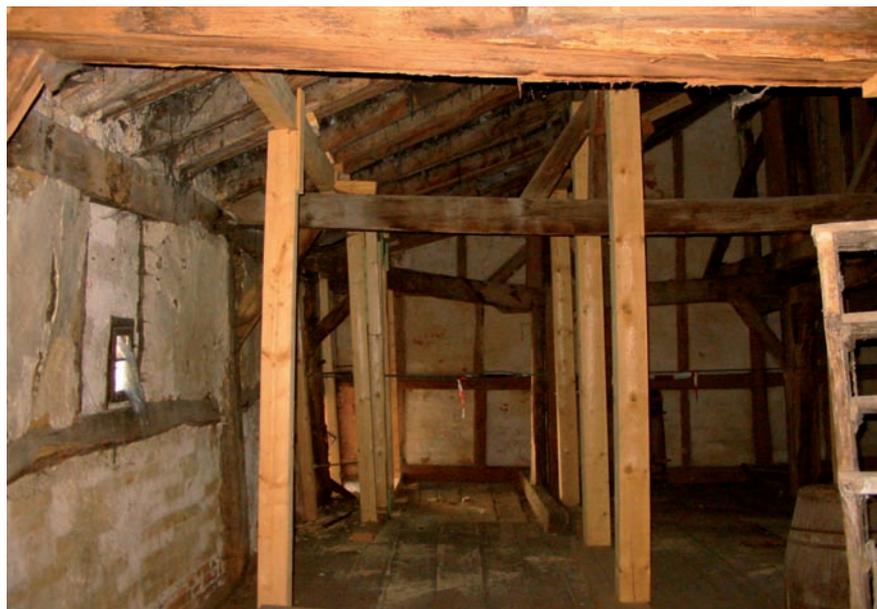
Abb. 9: Hilfsstützen im Obergeschoss, verhindern den Einsturz des schweren Daches.

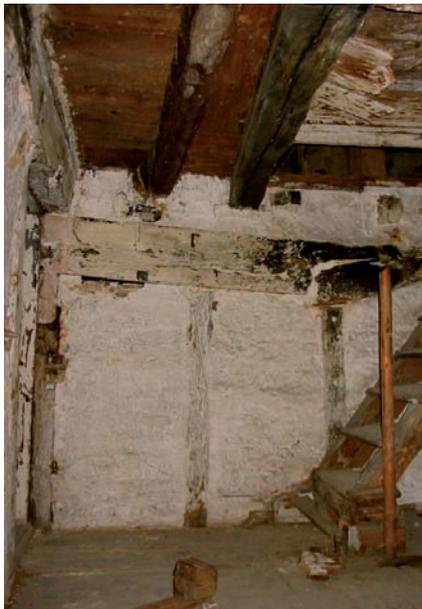
Das Gebäude war nach der Mitte des 16. Jahrhunderts bereits in einem so schlechten Zustand, dass damals schon umfangreiche Reparaturen und Verstärkungen der Konstruktion folgten. Dabei konnten Brüche und Verformungen nicht mehr ausgeglichen werden, vielmehr wurde der Weg beschritten, die Situation quasi einzufrieren, also Bruchstellen einzumauern usw. (siehe auch Bild 09).

Um eine Prognose über die zukünftige Entwicklung von Schadensprozessen machen zu können, ist es immer hilfreich Zeiträume zu kennen, in welchen gewisse Verformungen eingetreten sind. So wussten wir durch dendrochronologische Untersuchungen der Fachwerkhölzer der Wand im Zwischengeschoss, dass diese Wand 1557 eingebaut wurde.

Das Rähm zur Unterstützung der Balkenlage war aber aus dem Jahr 1445. Nachdem sich die Fachwerkwand seitdem nur noch wenig verformt hat, waren die größten Verformungen gleich nach der Errichtung des Stadels bis zum Einbau der Wohnung 1557 schon vorhanden.

Abb. 10: Der Mittelunterzug aus der Erbauungszeit 1443 ist durchgebrochen, die Verformung in der Wand aus dem Jahr 1557 eingefroren.

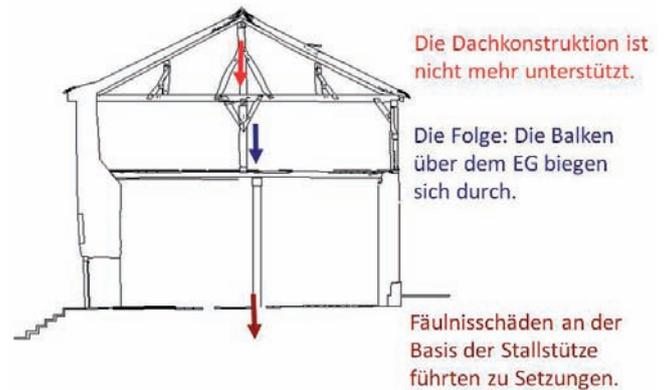
Die Holzstützen wurden bedingt durch die Stallnutzung an der Basis geschädigt und gaben der hohen Beanspruchung nach.

Abb. 11: Ausgang des Schadensereignisses waren Schäden an der Basis der Ständer im Erdgeschoss.

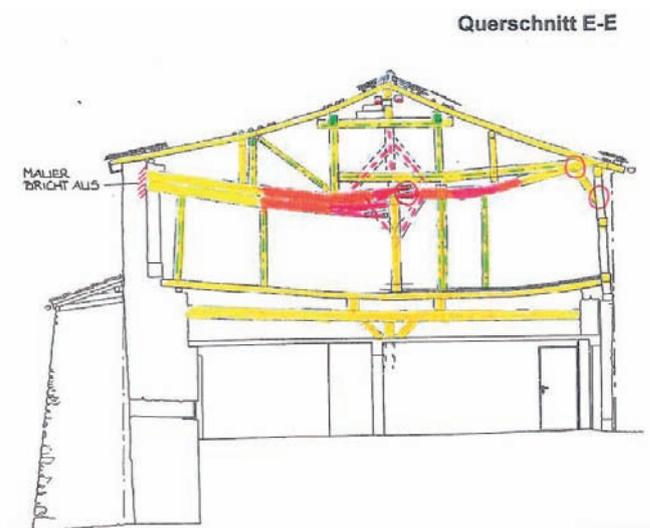
Die Ergebnisse der Schadenskartierung waren niederschmetternd. Nahezu alle Binder waren aufgrund der Überlastung stark verformt, Binderhölzer sogar teilweise durchgebrochen.

Abb. 12: Kartierung Schnitt E-E.

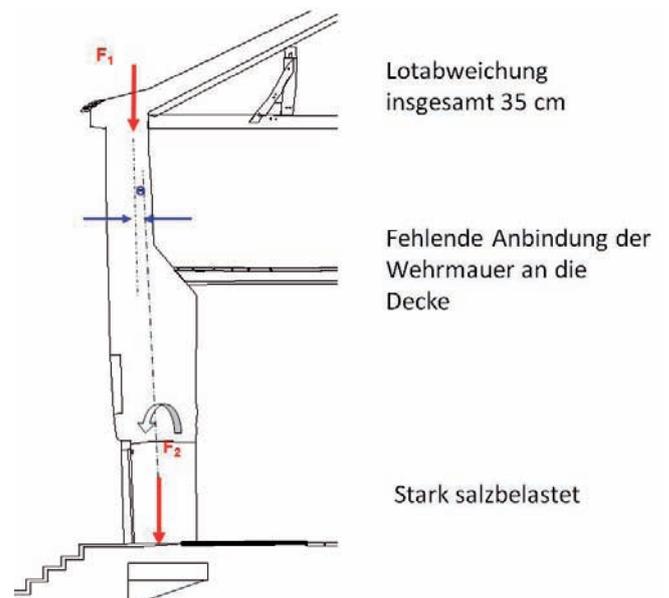
Die Burgstallung lehnt sich an die Ringmauer der Burg an. Die Ringmauer hatte keinen konstruktiven Verbund zum restlichen Gebäude und stand quasi für sich frei mit der Folge starker Verformungen. Die Schubbelastung aus der zerstörten Dachkonstruktion hatte den Wandkopf nach außen gedrückt. Zahlreiche Gefügeschäden, vor allem im Bereich der Decken- und Dachauflager, führten zur Einsturzgefahr. Auch Gründungsdefizite der bis zu 1,50 m starken Ringmauer konnten nicht gänzlich ausgeschlossen werden. Deshalb wurden an ausgewählten Stellen archäologische Schnitte angelegt. Es zeigte sich jedoch eine über drei Meter tiefe Gründung der Mauer, welche in einem unversehrten Zustand vorgefunden wurde (siehe auch Bild 02).

Abb. 13: Die Wehrmauer ist nicht an das Stallgebäude angebunden.

Während die hofseitige dünne Fachwerkwand des Obergeschosses nur gering zum Burgfelsen kippt, ist die massive dicke Wehrmauer stark verformt. Die max. Lotabweichung beträgt 35 cm. Die Ursache ist die fehlende Anbindung der Wehrmauer an die Deckenscheiben. Die Sockelzone der Mauer war stark salzbelastet, der Mörtel bereichsweise stark ausgewittert. Eine Mauerfestigung war dringend erforderlich. Zur Stabilisierung der Gesamtkonstruktion musste die Wehrmauer an die Deckenscheibe über dem Erdgeschoss angebunden werden.

wurde an die Ringmauer angebunden. Am Wandkopf wurde ein Ringanker aus bewehrtem Mauerwerk hergestellt, der über die Giebel geführt und mit der hofseitigen Fachwerkwand verbunden die gesamte Dachkonstruktion stabilisiert. Auch die Querwände des 19. Jahrhunderts im Obergeschoss wurden an die Ringmauer angebunden. Somit konnte auf jegliche Art von Aussteifungs- und Stabilisierungsverbänden verzichtet werden.

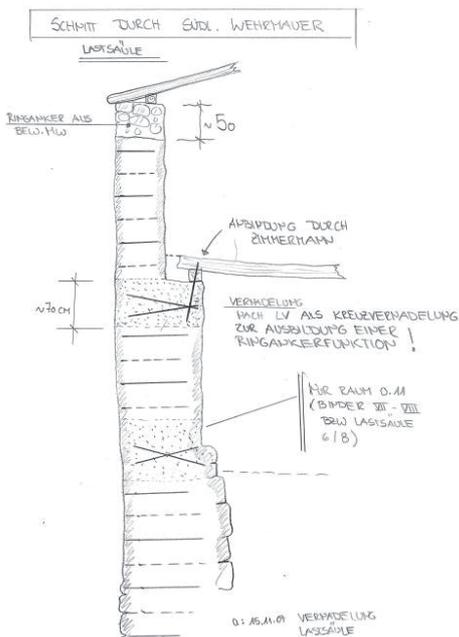
Abb. 14: Die Wehrmauer wurde nur im Bereich statisch großer Beanspruchung durch Injektion gefestigt.

Insbesondere das mehrere Meter aufragende romanische Mauerwerk verbat eine flächenhafte Festigung durch Injektion. Das Instandsetzungskonzept sah deshalb nur die Festigung statisch hoch belasteter Bereiche vor. Diese wurden jedoch so gewählt, dass sie der Stabilisierung des Gesamtgefüges der Burgstallung dienen. Die Deckenscheibe über dem Erdgeschoss

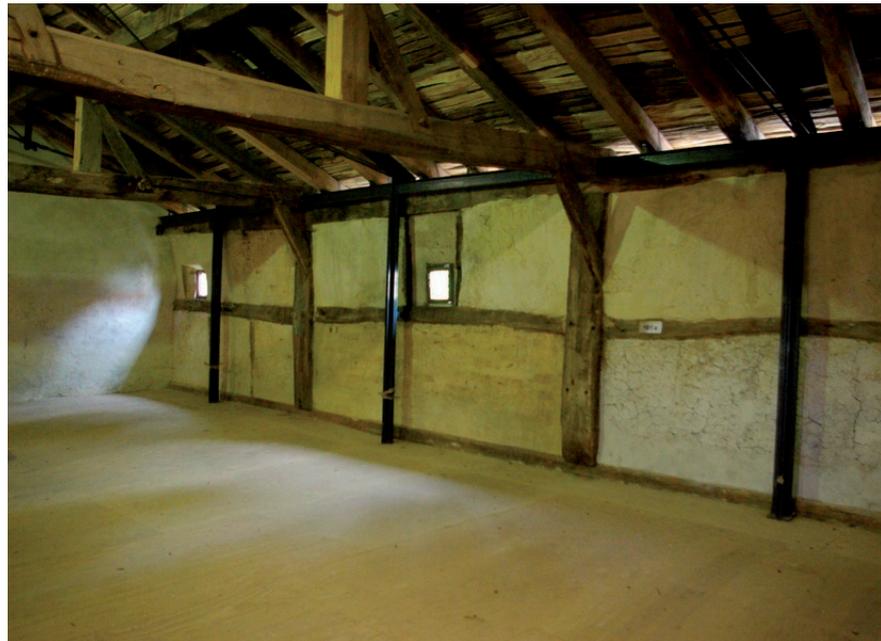
Abb. 15: Innenseitig wurde eine Subsidiärkonstruktion angeordnet.

sten übernahm ein Subsidiärtragwerk in Form vorgestellter, filigraner Stahlstützen.

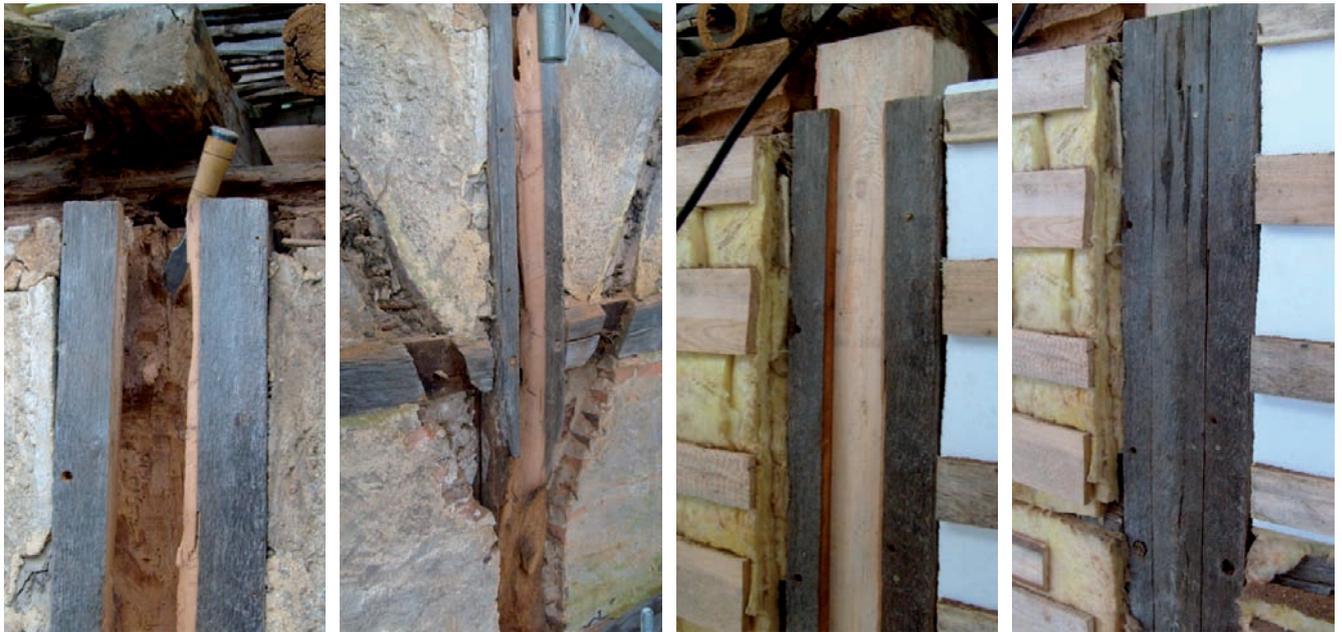
Die hofseitige Fachwerkkonstruktion wirkte zwar äußerlich so, als wäre sie ohne Demontage reparaturfähig-, aber alle Ständer waren im Kern so schwer geschädigt, dass eine konventionelle Reparatur einem Neuaufbau mit dem Verlust aller Gefache gleichgekommen wäre.

Abb. 16: Ablauf der Fachwerkinstandsetzung: Der im Innern geschädigte Ständer wird außenseitig aufgeschnitten, das zerstörte Holz herausgenommen und durch ein neues Holz ersetzt (Bild 16.3). Anschließend wird das äußere Holzstück wieder als Vierung eingesetzt..

Man entschied sich für eine restauratorische Instandsetzung, verbunden mit der Füllung des Querschnitts in Vollholz; dies im Bewusstsein, dass hierdurch nicht mehr die geforderte, aber dennoch eine gewisse Tragfähigkeit wiederhergestellt werden kann (siehe auch Bild 16). Die Wand wurde so stabilisiert, dass sie Wind- und Eigenlasten aufnehmen konnte, aber die Dachla-

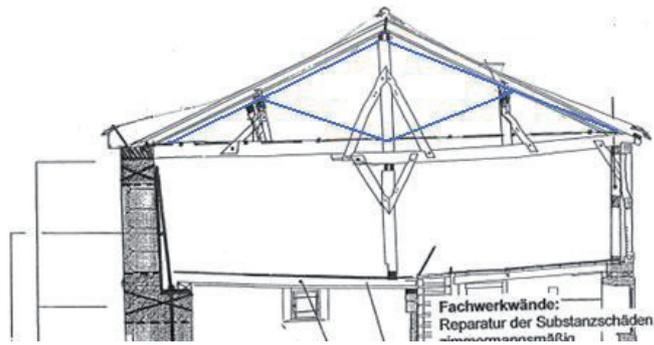
Abb. 17: Konzept 1 – Stahlfachwerkbinder mit horizontalem Untergurt.

Der Vorschlag der Anordnung eines Fachwerkbinders zwischen den bestehenden Bindern, wie es im Tragwerksgutachten bereits als Variante erwähnt worden ist, fand zwar Gefallen, aber der horizontale Untergurt würde die Erlebarkeit des alten Dachstuhles erheblich erschweren. Von daher war der Wunsch, Alternativen hierzu auszuarbeiten.

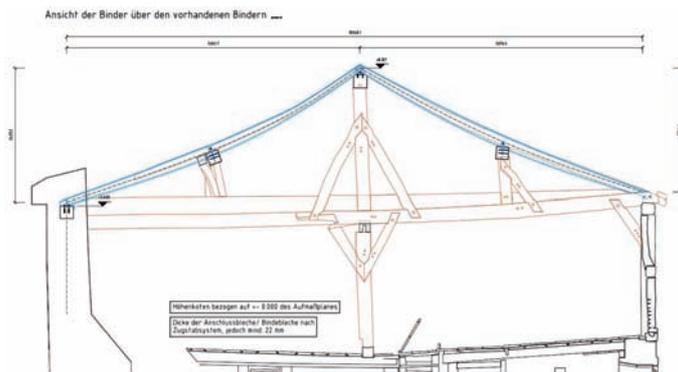
Abb. 18: Konzept 2 - 26 cm hohe Stahlträger spannen von der Traufe zum First.

Dies führte zu Trägern, welche von der Traufe zum First spannen (Konzept 2). Allerdings war die statisch erforderliche Höhe wegen des schweren Legschieferdaches 26 cm. In dieser Dimension hätte

der Obergurt unter den Pfetten angeordnet werden müssen, da er sonst die Pfetten durchtrennt hätte. Ein großer Nachteil war auch, dass bei dieser Lösung hohe Lasten in der Firstachse abgetragen werden. Dadurch werden umfangreiche Abfangmaßnahmen in der Balkenlage notwendig. Wegen der enormen Ertüchtigungsmaßnahmen hat man daher dieses Konzept nicht weiterverfolgt. Man ging daher wieder auf die Fachwerklösung zu und hat den ursprünglich horizontalen Zuggurt hochgezogen (siehe Konzept 3).

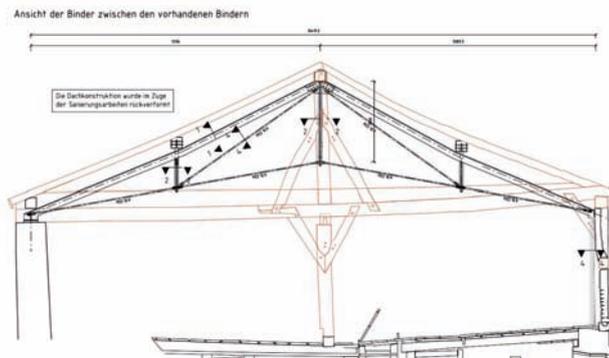
Abb. 19: Konzept 3 – Fachwerkbinder mit hochgezogenem Zuggurt, der Obergurt unterstützt die Mittelpfetten.

Als äußerst nachteilig wurde der ästhetische Aspekt dieser Lösung angesehen. Das Subsidiärtragwerk nimmt sozusagen dem historischen Tragwerk die Show. In weiteren vier Planungsschritten wurde durch gezielte Reparaturen an der Altkonstruktion erreicht, dass dieser wieder eine gewisse Tragfähigkeit beigemessen werden konnte, mit dem Erfolg einer stetigen Reduktion des Subsidiärtragwerks. Zudem entschied man sich für eine höhere Güte der eingesetzten Stähle (S355 für den Obergurt sowie hochfesten Stahl 10.9 für die Unterspannung).

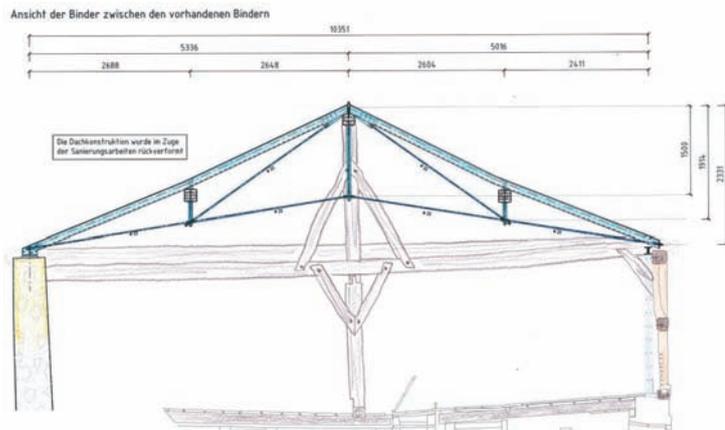
Abb. 20: Endgültiges Konzept des Stahlbinders, der Obergurt wurde in der Rofenebene verlegt.

Im Ergebnis wurde ein Obergurt mit einer Höhe von 13 cm erreicht, der nun in die Rofenebene (Rofen = Bezeichnung der Sparren eines Jurahausdaches) verlegt werden konnte, so dass das angestrebte Ziel einer unauffälligen Subsidiärkonstruktion erreicht war.

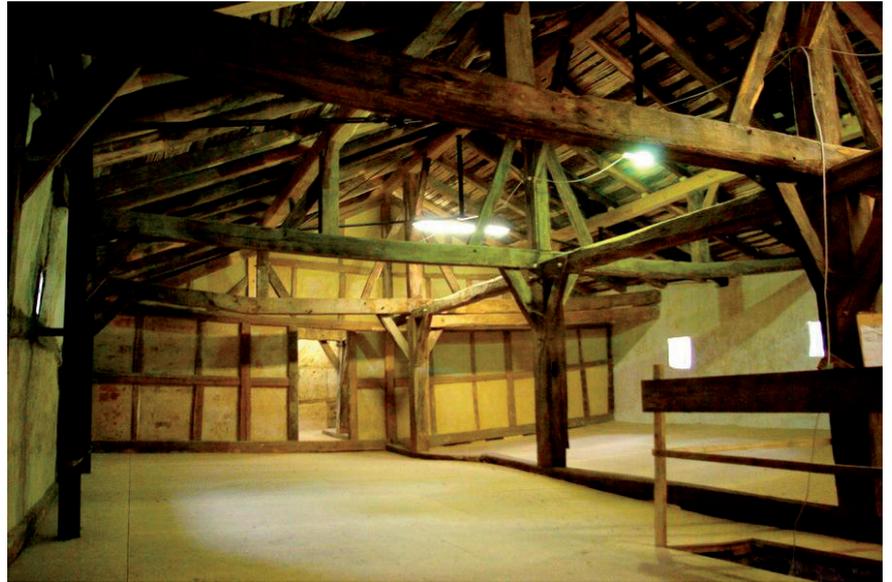
Abb. 21: Dach nach der Instandsetzung.

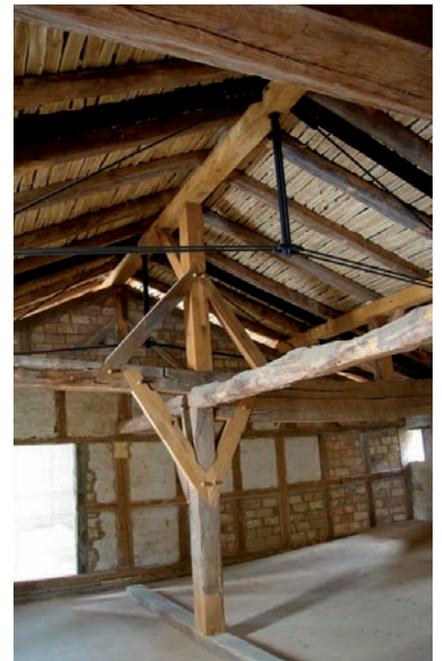
Abb. 23: Der Stahlbinder ordnet sich dem Bestand unter.

Die neuen Stahlbinder ordnen sich dem Bestand unter. Der hochgezogene Untergurt wird beim Blick in den Dachstuhl nicht wahrgenommen. Durch die Verwendung von hochfesten Stählen konnten die Obergurte soweit in Ihrer Höhe minimiert werden, sodass sie in Rofenebene verlegt nicht in Augenschein fallen. Das ursprüngliche Erscheinungsbild ist auch nach der Sanierung ablesbar.
