Rainer Barthel

Instandsetzung des Chorscheitelfensters von St. Georg in Nördlingen

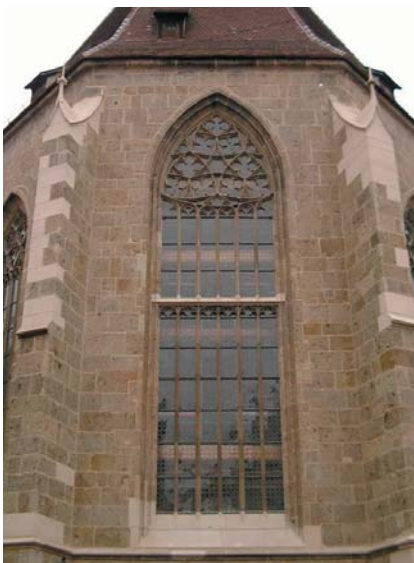
Abb. 2: Instandgesetztes Fenster

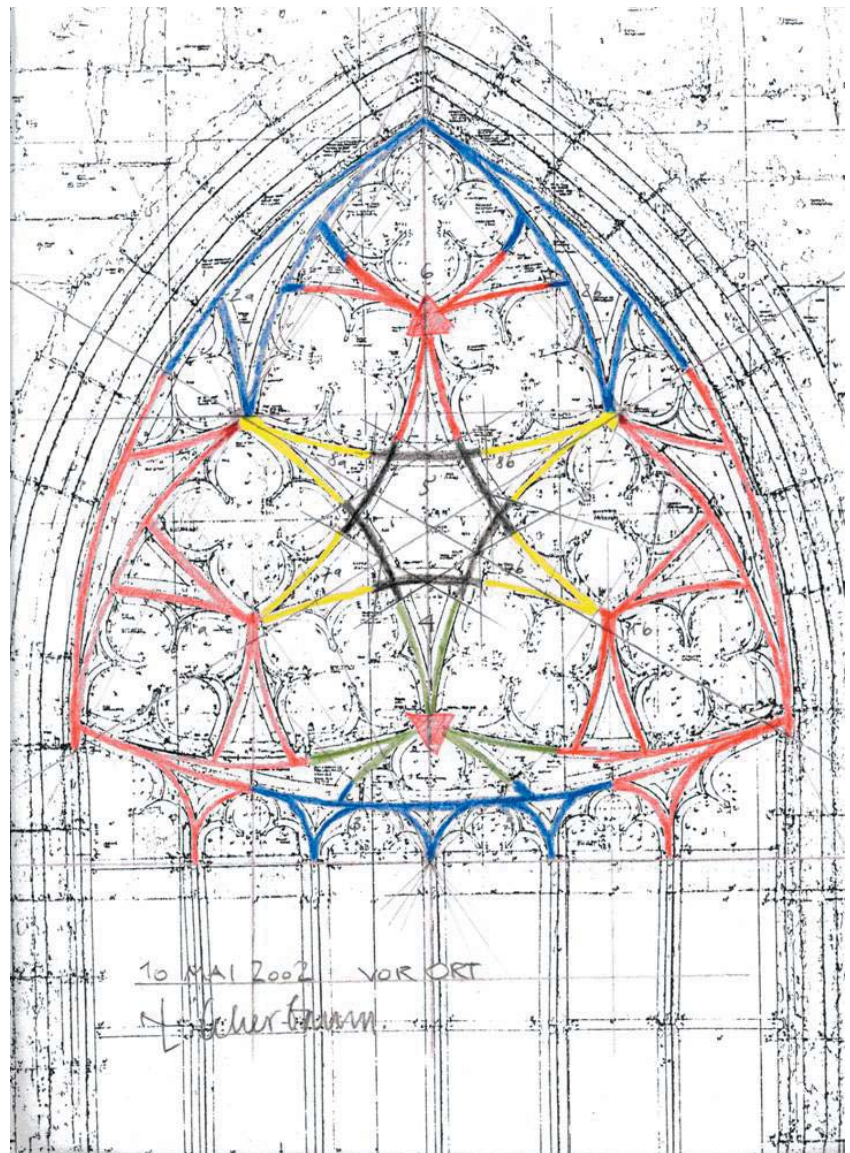
Das obere Maßwerk besteht wie die Stäbe aus Sandstein. Die einzelnen Werkstücke sind verhältnismäßig groß, sie messen teilweise über zwei Meter (Abb.3).

Abb. 3: Steinschnitt innerhalb des Maßwerkes. Jedes Werkstück ist mit einer Farbe angelegt (Michael Scherbaum)

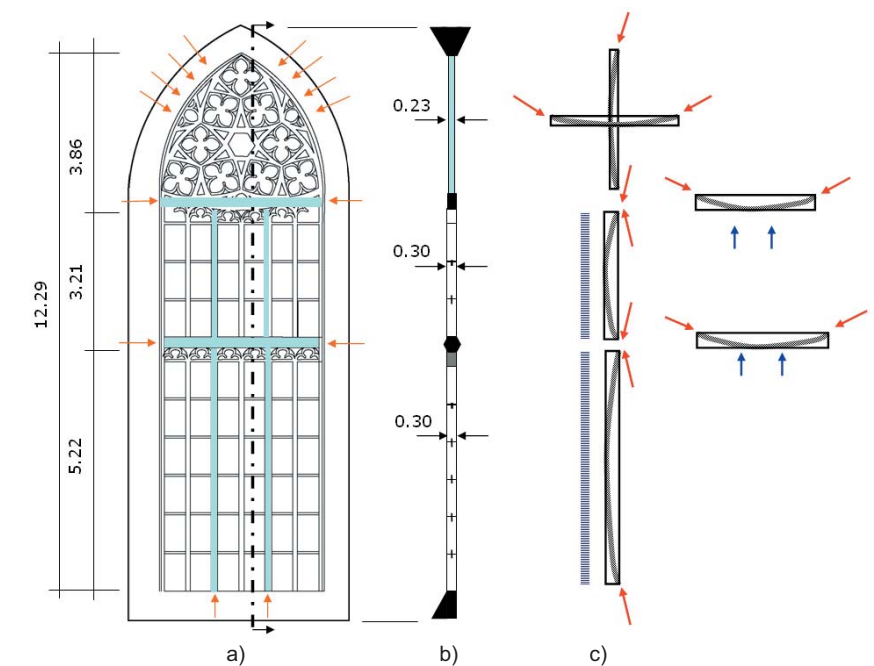
Aus Parameterstudien und überschlägigen Berechnungen wurde ein Tragmodell für den ungeschädigten Zustand entwickelt, das im Wesentlichen nur aus der steinernen Struktur besteht (Abb.10). Das Tragmodell wurde durch die endgültigen statischen Berechnungen bestätigt. Auch die statisch bedingten Schäden im geschädigten Zustand ließen sich mit Hilfe des Tragmodells erklären.

Abb. 10: Modell der Lastabtragung unter Windbelastung a) Ansicht mit Auflagerreaktionen b) Schnitt c) Tragwirkung über flache Bogenwirkungen

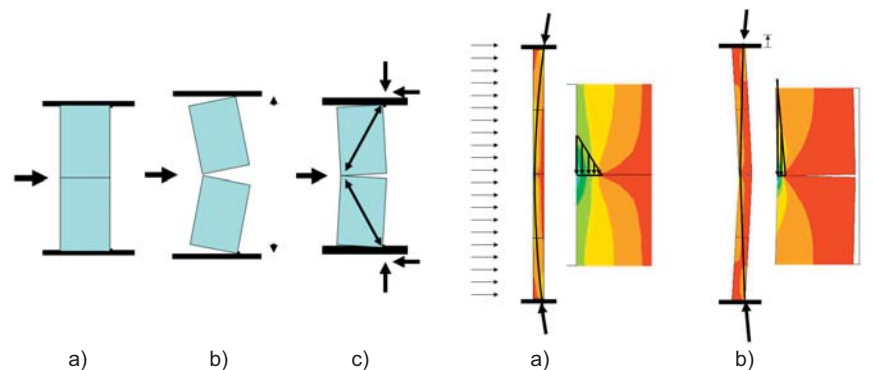
Abb.11: Tragprinzip: Blöcke zwischen steifen Auflagern a) Querbelastung b) nachgiebige Auflager c) steife Auflager

Normalkraft auch eine Querkraft über Reibung oder entsprechende konstruktive Vorkehrungen aufgenommen werden können. Die starren Auflager werden durch die Fenstergewände, die Teil der massiven Chorwand sind, gebildet. Abbildung 11 veranschaulicht das Grundprinzip: Die Blöcke verspreizen sich zwischen den Auflagern auch ohne Auflast oder Vorspannung, vorausgesetzt Gleiten in
