Berthold Burkhardt

Instandsetzung von Bauten der Moderne

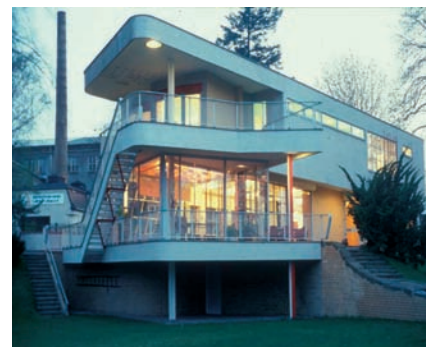
Abb. 2: Haus Schminke von Hans Scharoun 1931/33, Gartenansicht

Ganz anders liegt im Haus Schminke 1931 in Löbau/Sachsen von Hans Scharoun der Schwerpunkt der Erhaltung und Sanierung im Bereich der Bauphysik und Bauklimatik (Bild 2). Erst die sorgfältige Erkundung und Wiederbelebung des ursprünglichen Konzepts, bei denen den Nutzern bei der Handhabung eine entscheidende Rolle zukommt, erlaubte die Erhaltung des Heizsystems und der großen Einfachverglasungen, die die besondere Qualität des Hauses mit Bezug von innen nach außen erst ausmachen (Bild 3).

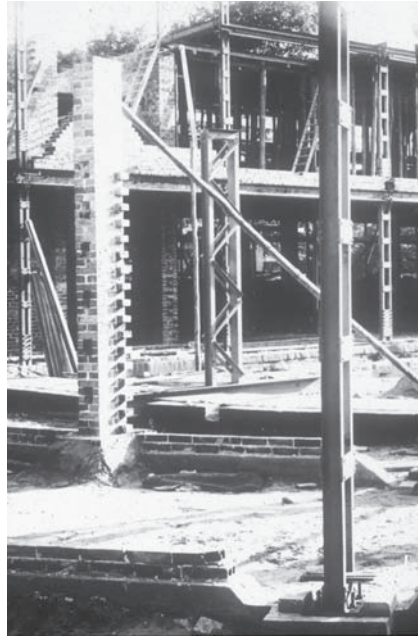
Abb. 8: Ummauerte Eisenskelettkonstruktion des Rundbaus

Die beiden Gebäudeteile, für den Kundenbetrieb (Bild 6) und für die Verwaltung (Bild 7) sind Stahlskelettbauten mit gelbem Klinker ummauert, die Gropius bereits 1911 beim Bau des Fagus Werkes eingesetzt hatte (Bilder 8, 9). Die Decken und Dächer des Verwaltungstraktes sind aus Steineisen Fertigdecken, das Dach des Rundbaus aus Stahlskelett (früher als Eisenskelett bezeichnet) mit Sheds aus Glas und Bimsbetonplatten. Sämtliche Fenster sind Einfachverglasungen in Stahlprofilen, die entsprechend der Bauzeit thermisch nicht getrennt sind. Die Heizung erfolgte über eine Schwerkraft-Warmwasser Zentralheizung, die Lüftung über Ventilatoren und natürlichen Betrieb. Kann man bei historischen Massivbauten ein einigermaßen träges, durch Speicherung erzeugtes bauphysikalisches Verhalten feststellen, reagieren die meisten Bauten der Moderne in sog. Leichtbauweisen mit wenig Speichermasse und großen Fensterflächen sehr schnell und sensibel auf klimatische Wechsel. Sie müssen nicht nur durch die Technik, sondern durch den Nutzer selbst ständig reguliert und bedient werden. Es ist deshalb auch richtiger, nicht nur von bauphysikalischem, sondern besser von

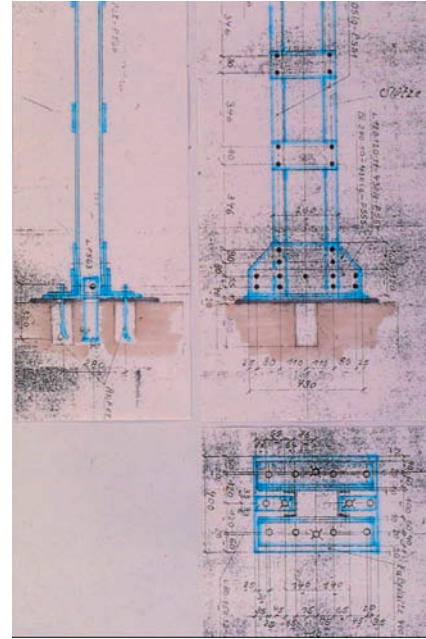
Abb. 9: Werkzeugzeichnung der Dessauer Wagenfabrik für die Eisenkonstruktion

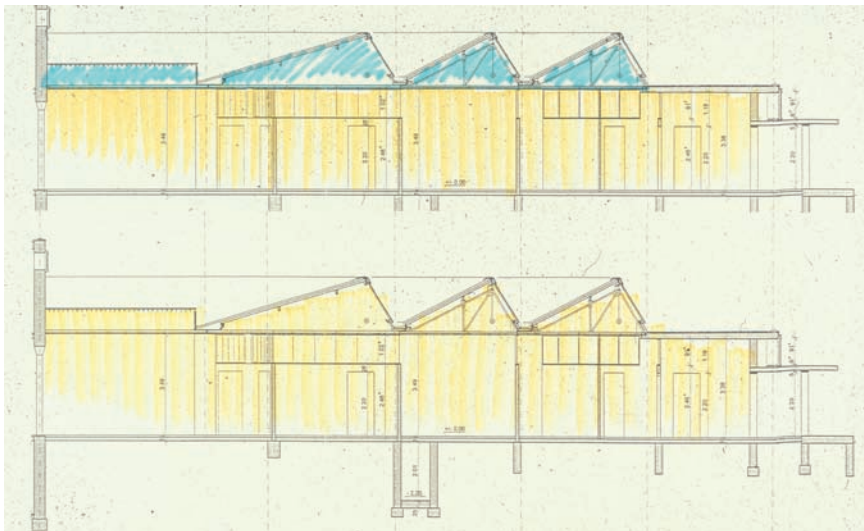
Abb. 18: Verändertes Klimakonzept im Rundbau

Bei der Instandsetzung stand wiederum die Verbesserung auch der Shedverglasung aus Drahtglas-Einfachglas zur Diskussion, sowie die heute unzulässige Überkopfverglasung der Prismengläser aus Gussglas. Die Lösung fand sich in der partiellen Veränderung des Heizungs- und Klimatisierungskonzepts im Rundbau. War zunächst der Innenraum bis zum Dach, d.h. bis zu den Sheds beheizt, wurde jetzt der thermische Abschluss des Innenraums in die Ebene der Lichtdecke gelegt (Bild 18). Der Dachraum wird vom Warmdach in ein sog. Kaldach umgewandelt. Das gelang, indem das Prismenglas mit einem Verbundsicherheitsglas zu einer Isolierscheibe umgerüstet wurde (Bild 19). Dadurch wird eine ausreichende Wärmeisolierung erreicht, aber auch die gesetzliche geforderte Sicherheit der Überkopfverglasung erfüllt. Eine statische Verstärkung der Stahlrahmen auf der raumabgewandten Oberseite wurde infolge der Erhöhung der Eigenlasten nötig. Das konstruktive Detail der Fensterprofile im Shedbereich konnte erhalten werden, ebenso die noch zu über 70% erhaltenen originalen Drahtglasscheiben. Drahtglas ist heute lieferbar, allerdings nur mit sehr geradlinig eingelegtem Drahtgitter, Prismengläser werden nicht mehr hergestellt. Nur durch eine europaweite Recherche konnte in Spanien noch eine Charge gefunden werden, um die über 1500 trapezförmigen Scheiben einzubauen.

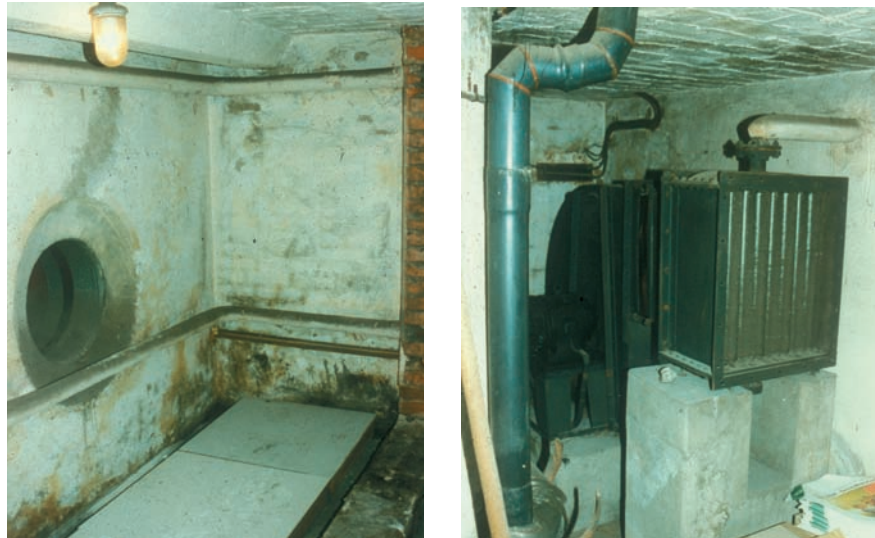
der mechanischen Lüftung im Rundbau des ehemaligen Arbeitsamtes. So wie die innere Belichtung eine einfallsreiche Konzeption erforderte, so sehr war eine effiziente Klimatisierung und Lüftung der Innenräume gefragt. Die Grundheizung ist durch eine Kohle-Warmwasser-Zentralheizung mit Radiatoren sowohl im Rundbau wie auch im Verwaltungstrakt gegeben, die inzwischen auf Gasbetrieb umgestellt ist. Die Frischluft für die innen liegenden Räume des Rundbaus wurde ursprünglich durch einen Ventilator der Dessauer Firma Junkers von außen angesaugt, gefiltert, im Winter temperiert und durch Tonröhren in die innenliegenden Hohlstützen aus Stahl in die Büroräume gedrückt (Bilder 20, 21). Die Abluft findet ihren Weg zunächst über Klappen in der Lichtdecke und dann über das öffnbare Klappfenster in den Sheds über Dach nach außen. Bedient wird der Mechanismus durch die Mitarbeiter des Amtes selbst, über Handkurbeln und Seilzüge, die beide Klappenelemente in den Sheds und in der Lichtdecke miteinander verbinden und bewegen (Bild 22).

Abb. 20,21: ein Ventilator versorgt über ein Röhrensystem unter dem EG Fußboden die Innenräume mit angewärmter Frischluft

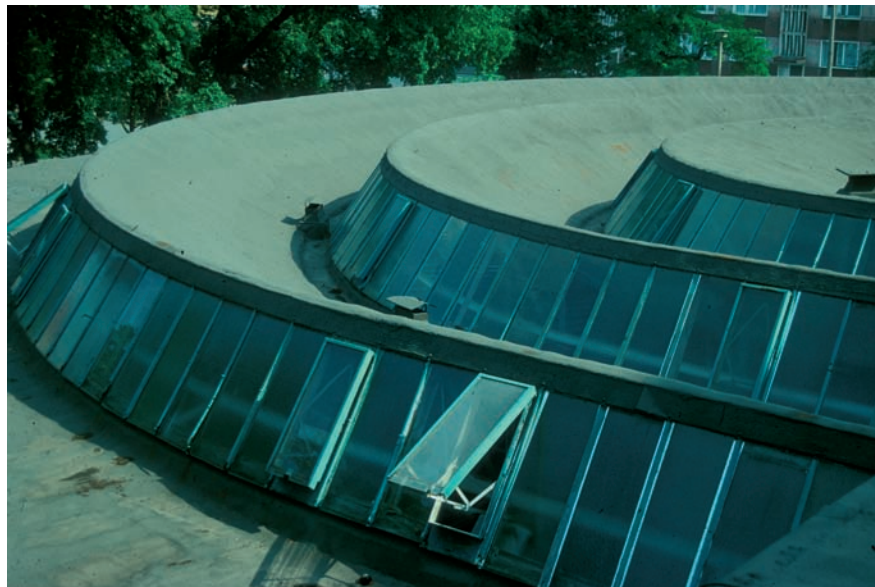
Abb. 22: Klappfenster in den Sheddächern, Öffnungsmechanismus

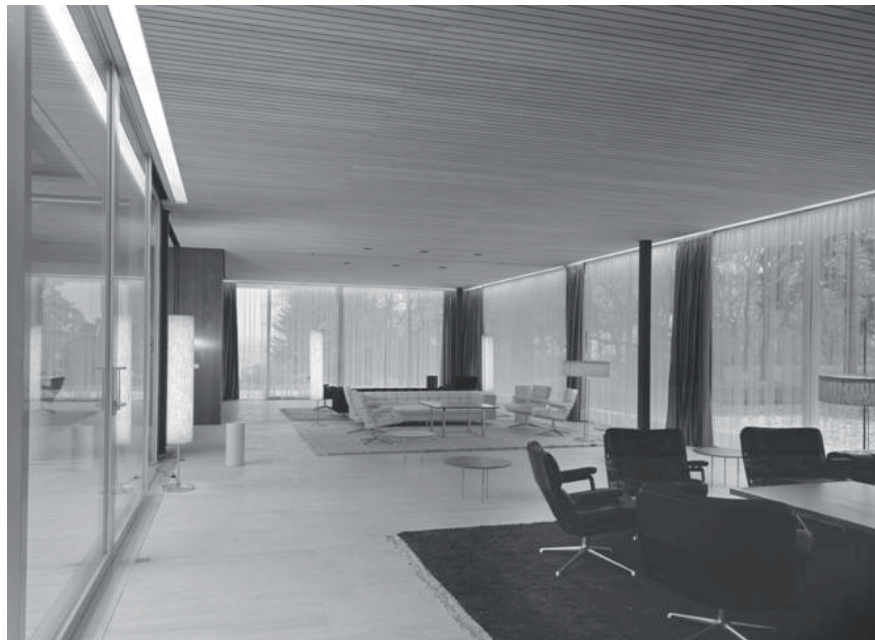
Abb. 25: Innenraum des repräsentativen Bereichs im Bungalow, Vorlage für die Wiederherstellung

Der Bungalow erfuhr außer dem Ersatz der Gebäudetechnik überwiegend Erhaltungsmaßnahmen, Reparaturen und Bereinigungen was die Einrichtungen anbelangt. Den Bauherrn, der Wüstenrot Stiftung und dem Kanzleramt ist zu danken, dass eingehende Voruntersuchungen durchgeführt werden konnten, um das Gebäude und seine technische und geschichtliche Eigenheit zu erkunden und die beschriebenen Maßnahmen im Detail zu planen. Ganz im Sinne von Klaus Piepers Begriffstrilogie: Anamnese, Diagnose und Therapie, der wir gerne den vierten Begriff der Prävention hinzufügen möchten. Bei allen Instandsetzungen von Denkmälern sollte der Eigentümer und Nutzer ein Handbuch zur Begleitung und Instandsetzung auf dem weiteren Weg zur Pflege, zur möglichst langen Erhaltung des Denkmals erhalten, wohl wissend dass jedes von ihnen auch nur eine endliche Lebensdauer haben wird.

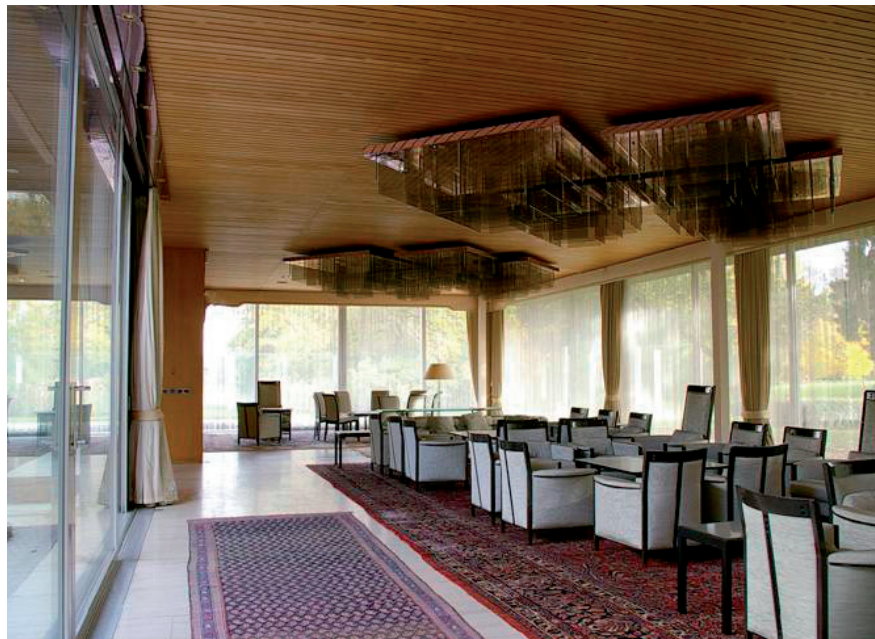
Abb. 26: Innenraum des repräsentativen Bereichs vor der Instandsetzung 2008
